## Wildbäche sind unberechenbar

Die Verbauung Bildjibach kommt mit grossen Schritten voran. Wo heute oberhalb der Aussenplätze des Tenniszentrums eine grosse Baustelle die Landschaft zerreisst, soll nächstes Jahr ein grüner Wall den dahinter liegenden Geschiebesammler verbergen.

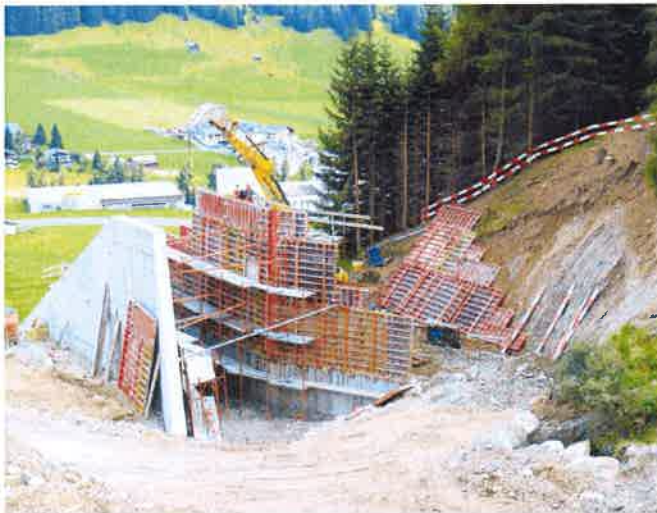
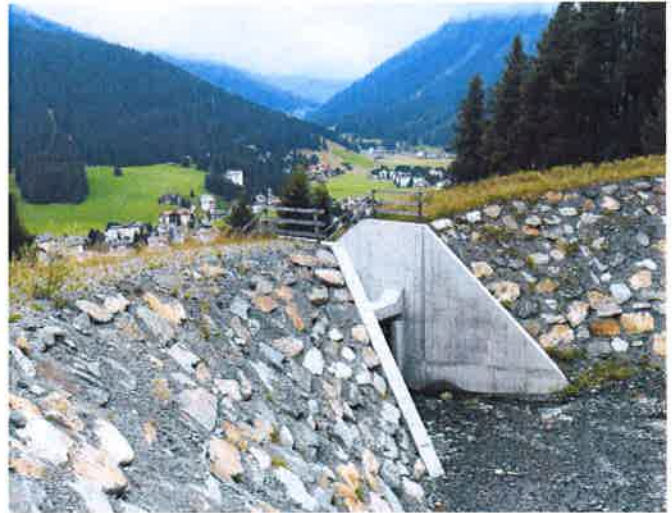
Das gegenwärtig im Bau befindliche Auslaufbauwerk am Bildjibach. Daneben der nach gleichem Muster gebaute und vor einem Jahr fertiggestellte Geschiebesammler am Dorfbach.

Das zentrale Element dabei ist das Auslaufbauwerk mit seinen rund sechs Meter hohen Seitenwänden im gegenwärtig trockenengelegten Bachbett. Auf beiden Seiten wird in den nächsten Wochen der den Geschiebesammler bildende Erdwall aufgeschüttet und, soweit es die Wetterbedingungen zulassen, wird dieser noch in diesem Herbst neu angesät. «Grundsätzlich machen wir nichts anderes, als rund 4000 Kubikmeter Material so zu verschieben, dass sich dahinter eine Mulde bildet», erklärt Urs Büchi. Nächstes Jahr sollen noch die restlichen Bachsperrn und eine zu eng dimensionierte Brücke am Erbalpweg über den Bildjibach saniert werden. «Das Ziel ist, den Bach so zu gestalten, dass alles Geschiebe bis zum Sammler transportiert wird und sich dort ablagert.» In regelmässigen Abständen oder nach einem Ereignis wird dieser wieder geleert.

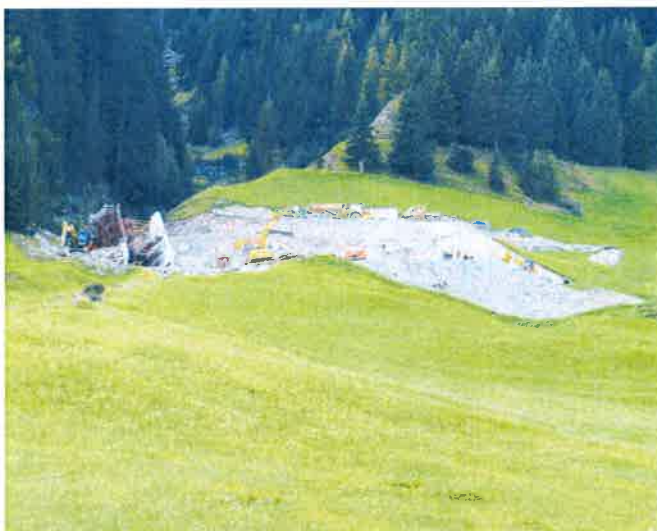
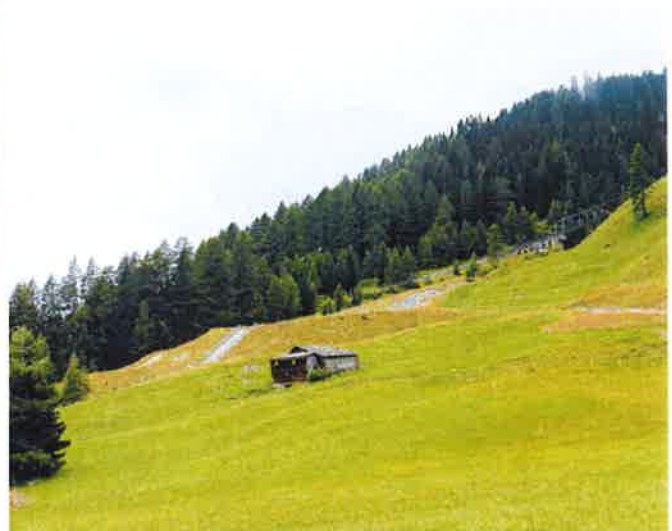
Die Baustelle am Bildjibach heute, daneben die Verbauung am Dorfbach, wie sich sie ein Jahr nach dem Ende der Bauarbeiten präsentiert.
